# ZAHARBERRITZE LANAK

## LA RESTAURACIÓN

- Zubiaren jabetza-Propiedad del puente: DEBAKO UDALA-MUTRIKUKO UDALA
- Obraren sustatzailea-Promotor de la obra: GIPUZKOAKO FORU ALDUNDIA (GFA-DFG)
- Adjudikaziodunak-Adjudicatarios: MOYUA-HARRI
- Obra zuzendaritza-Dirección técnica: FHECOR-INJELAN
- Obraren kostu osoa-Coste total de la obra: 7.131.153 €

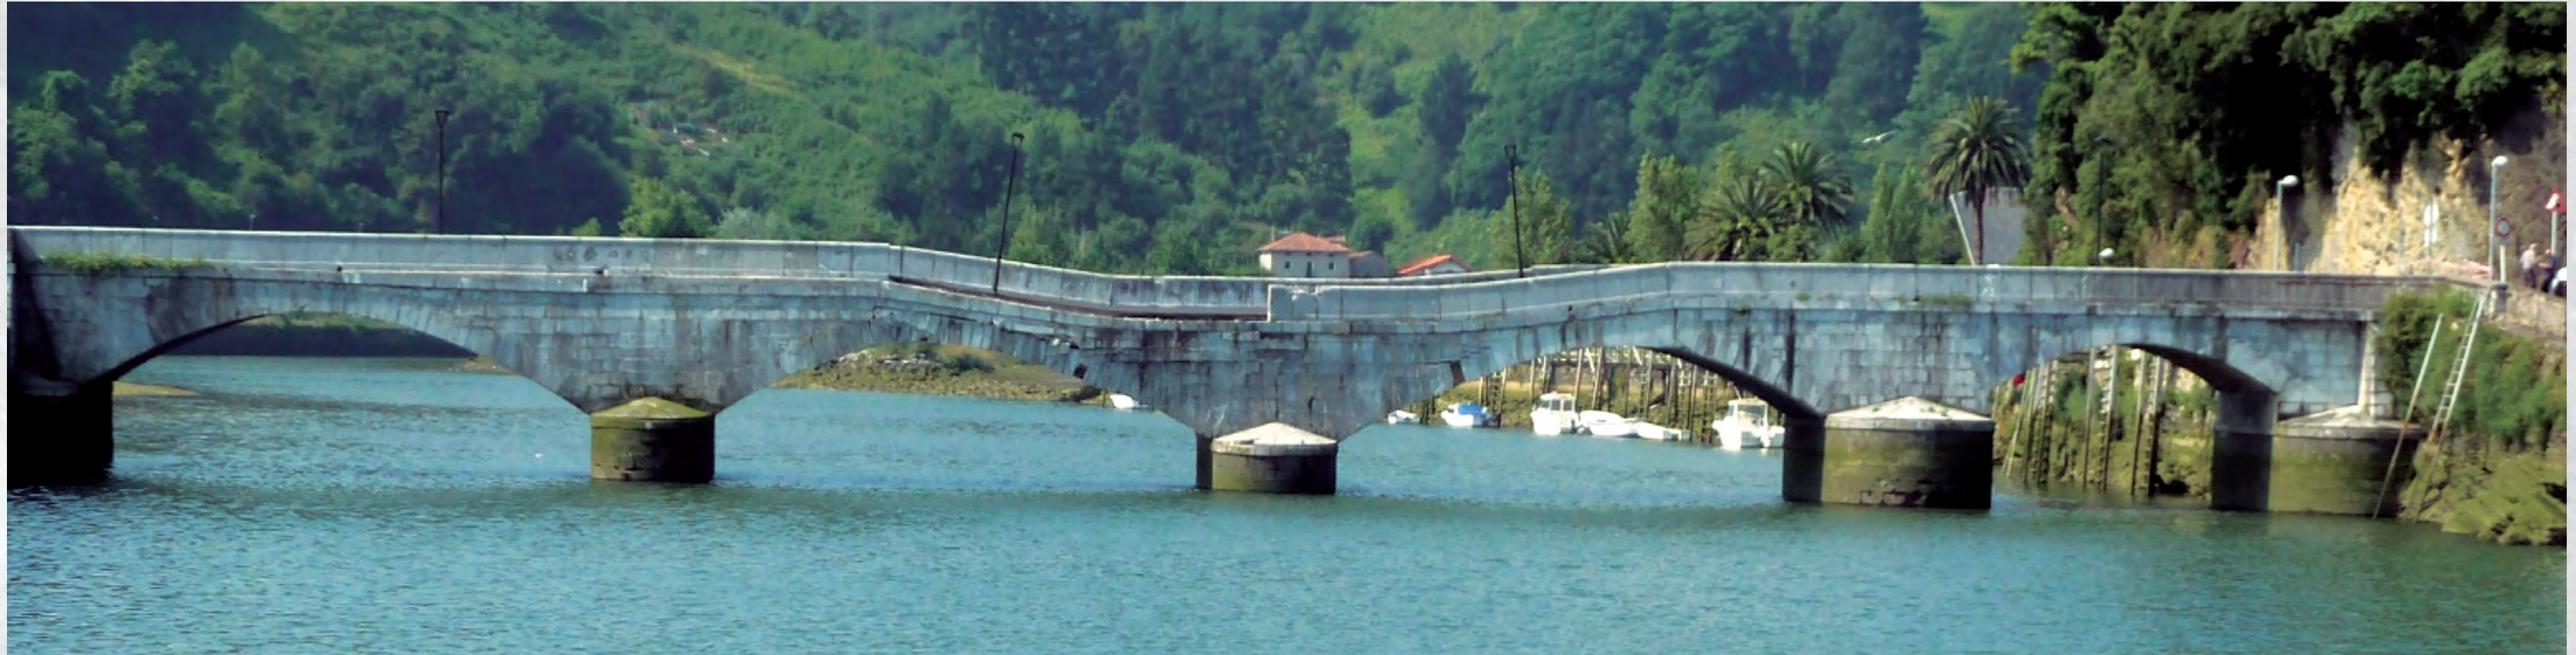
Zubia 2018ko uztailaren 5eko goizaldean bat-batean gertatutako kolapsoaren ondoren. Egurrezko piloteek ezin izan zioten eutsi pilaren pisuari. El puente tras el colapso súbito producido la madrugada del 5 de julio de 2018. Los pilotes de madera no pudieron resistir el peso de la pila.

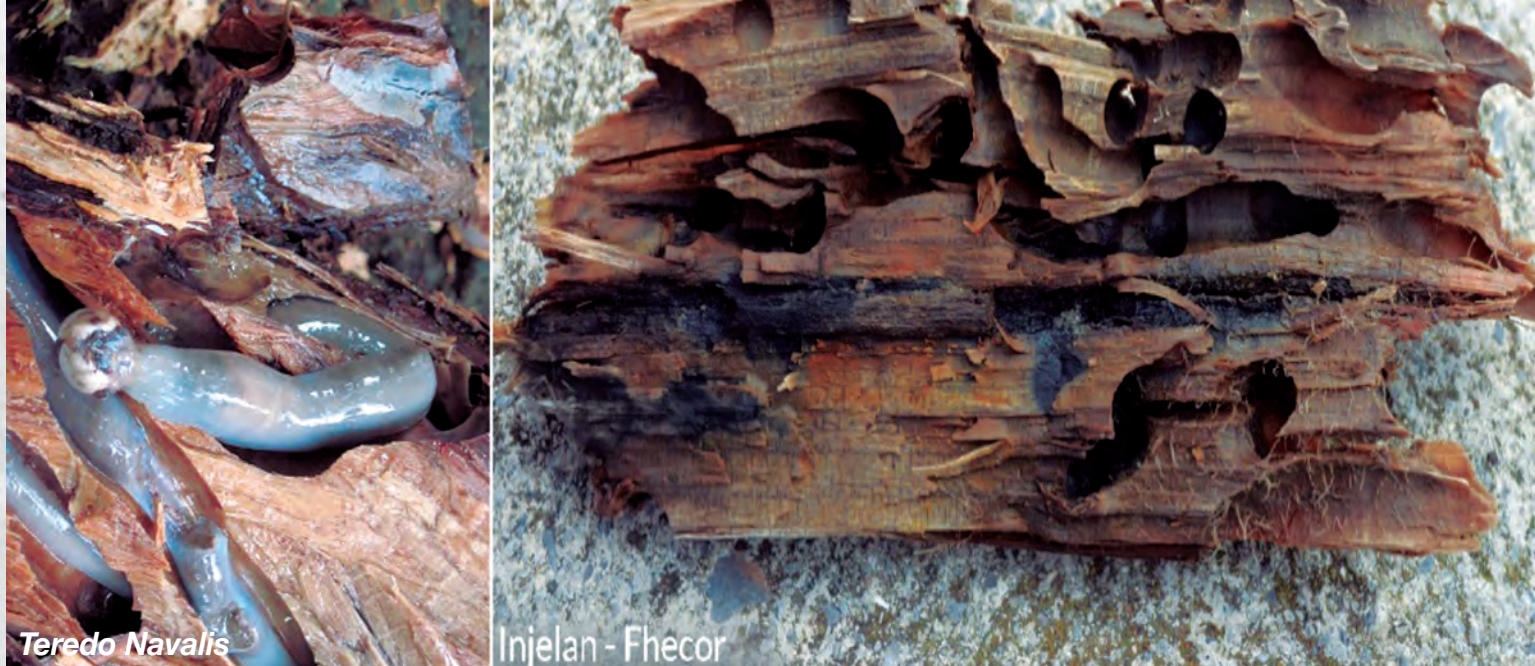
Broma (Teredo Nautilis)

Ur-korronteek material-galera eragin zuten zimendupean, baina ez zen zantzurik antzeman egurrak euskarri lana egiten jarraitu zuelako. Gainera, itsasoko ur-fluxuen gazitasunaren ondorioz bromarentzako habitat aparta sortu zen (zura jan eta egurraren erresistentzia murrizten duen moluskua da broma).

La corriente generó una pérdida de material bajo la cimentación, sin síntomas visibles porque el apoyo seguía siendo la madera. El agua salina circundante fue hábitat propicio a la broma, molusco que se nutre de la madera y horada galerías que merman la sección resistente.

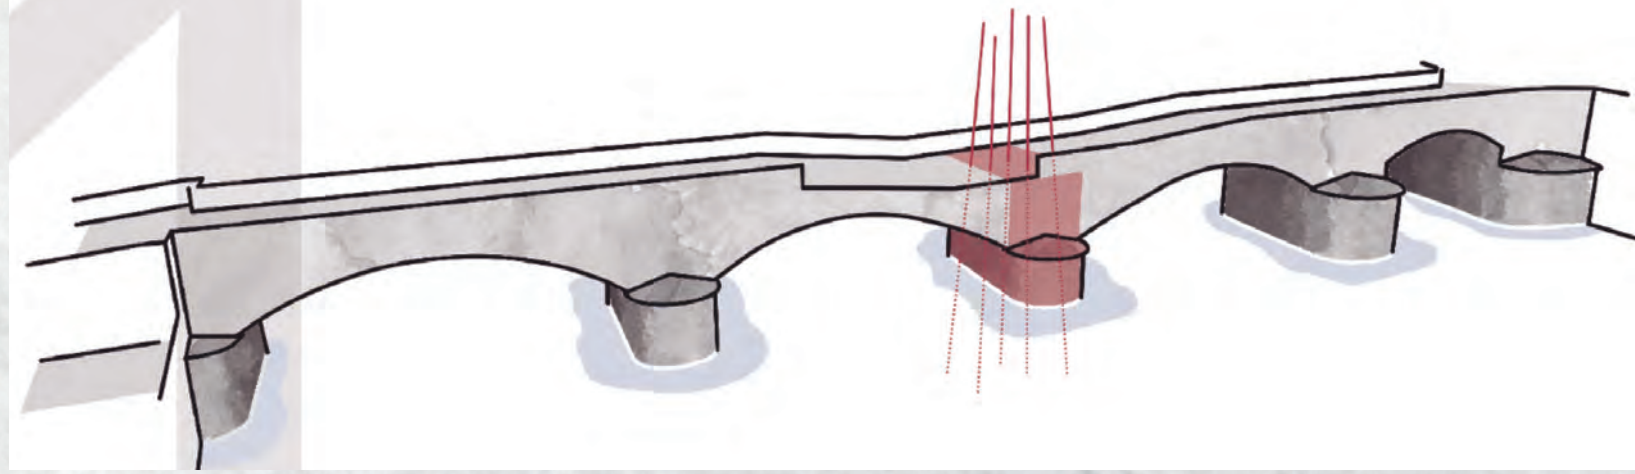
Erdiko zutarria azpi-berritzea. Recalde de la pila central.

Egurrezko piloteek ezin izan zioten eutsi pilaren pisuari, eta bat-bateko suntsiketa gertatu zen. Erdiko zutarriaren eta aldameneko gangen egoera benetan larria zen, eta egitura metaliko bat jarri behar izan zuten gangak bertatik zintzilikatzeko; erdiko zutarriak behera egingo balu ez zezan erabateko hondamenera eraman, birmoldaketa eragotzi. Beste bi zutarriak ere kaltetuta egon zitezkeenez, mikro-piloteekin azpi-berritu behar izan zituzten (zementu-esnearekin injektatutako altzairuzko hodiak).

El colapso súbito se produjo al debilitarse la sección de los pilotes de madera que ya no pudieron resistir el peso de la pila. El muy precario estado de la pila central y de las bóvedas concurrentes aconsejó disponer una auto-cimbra, estructura metálica para colgar de ella las bóvedas, de forma que un eventual descenso adicional de la pila central no las arrastre catastróficamente, impidiendo su recuperación. El riesgo a que las otras dos pilas estuvieran también afectadas obligó a recalzarlas con micropilotes (tubos de acero injectados con lechada de cemento).

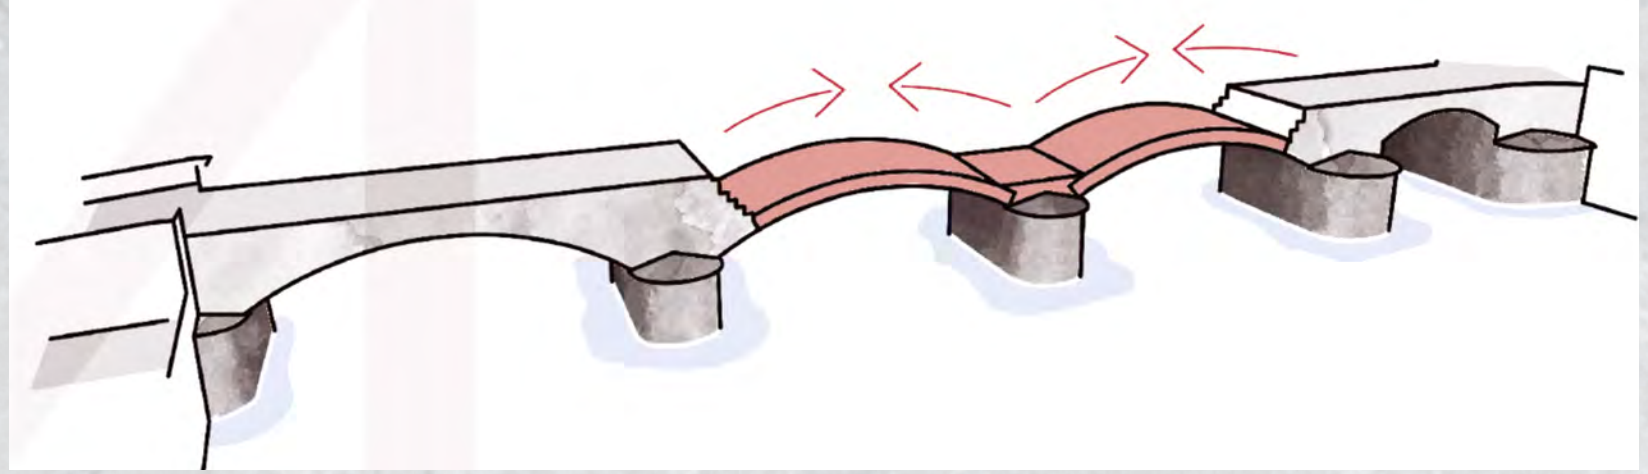
Gangen birmuntaketa. Nuevo montaje de las bóvedas.

2021ean hasi ziren 2. zutarria berriz zimentatzen. Ondoren, modu ordenatuan petrilak, betegarriak, tinpanoak eta 2. eta 3. gangak eta erdiko zutarriaren goiko aldeak desmuntatu zituzten. Desmuntatutako piezak, kontu handiz zenbakiuak, jatorrizko posizio berean berrerrabiltziren, eta berreskura ezin zitezkeenak soilik ordezkatu zituzten Lasturko harrobiko harriarekin, jatorrizko obran erabilitakoaren berdina.

Erdiko zutarria hondoratu aurretik zeukan kotan berreraiki zuten, inklinazioa zuzenduz, baina gertatutakoaren lekukotza utziz. Gangak eusteko panelen kokapena zuzendu behar izan zuten. Eta berriro muntatu zituzten harrizko harlandu zahar gehienak berrerrabiliz.

2021eko azaroaren 29an, autozinbria jaitsarazi zuten. Gangak zinbrien gaineko karga hutsa izatetik berebiziko pieza orekatuak izatera pasa ziren. Une magikoa izan zen. Esku-hartze horrek lau ordu iraun zuen, eta giltzarria 10 mm baino ez zen jaitsi, gangak 14 metro baino gehiagoko zabalera izan arren. Tinpanoak, betegarriak, inposta eta petrilak berrikatu zituzten eta galtzada-harrizko zoladura jarri zen zubiaren jatorrizko akabera erreproduzitzeko asmorik gabe, ez baitago haren berririk (ez zuten berreraikitze-lanetan arrastorik aurkitu). 2022ko maiatzaren 26an zabaldu zen zubia.

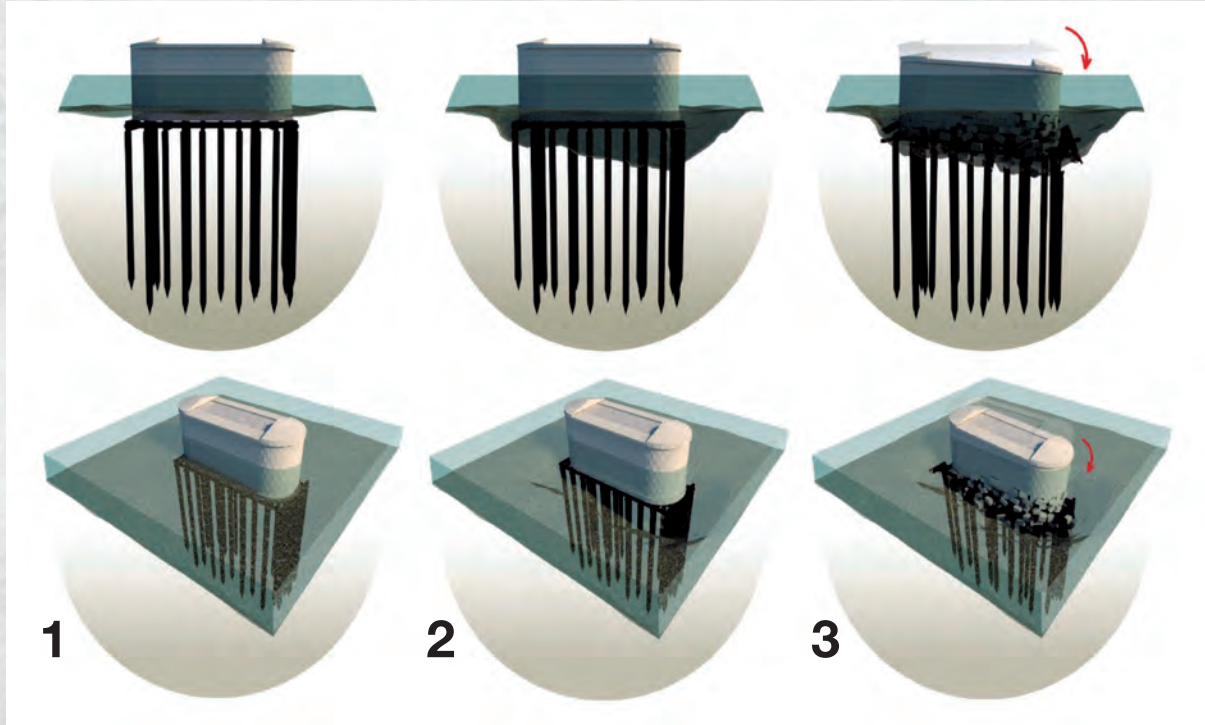
Erdiko zutarriaren suntsiketaren sekuentzia  
Secuencia del colapso de la pila central

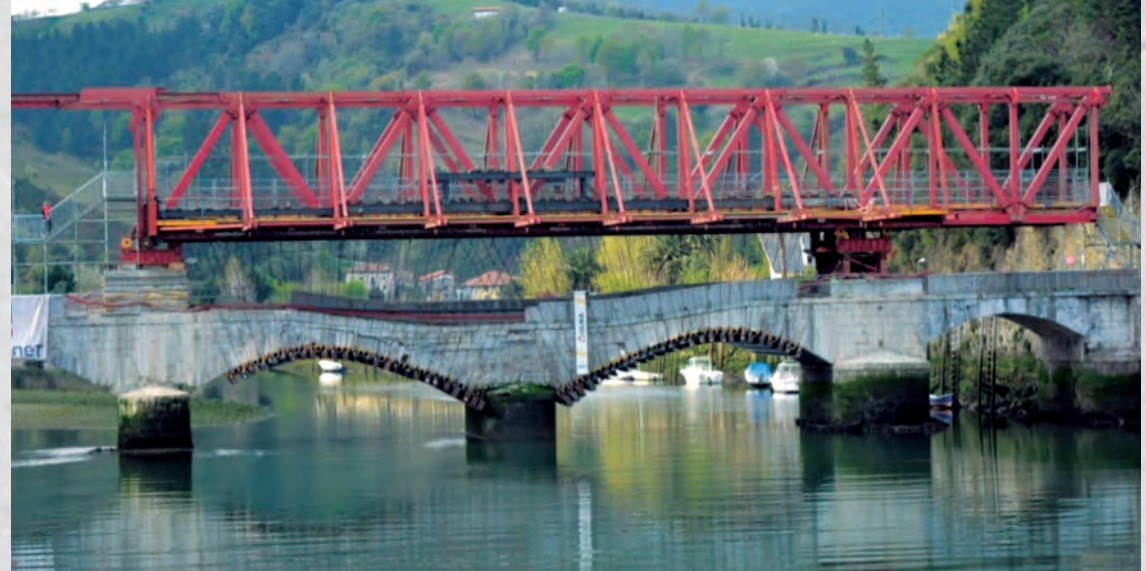
Auto-zinbria. Oinezkoentzako behin-behineko pasabidea jarri zen barruan  
Auto-cimbra. Provisionalmente se habilitó en su interior una pasarela para peatones

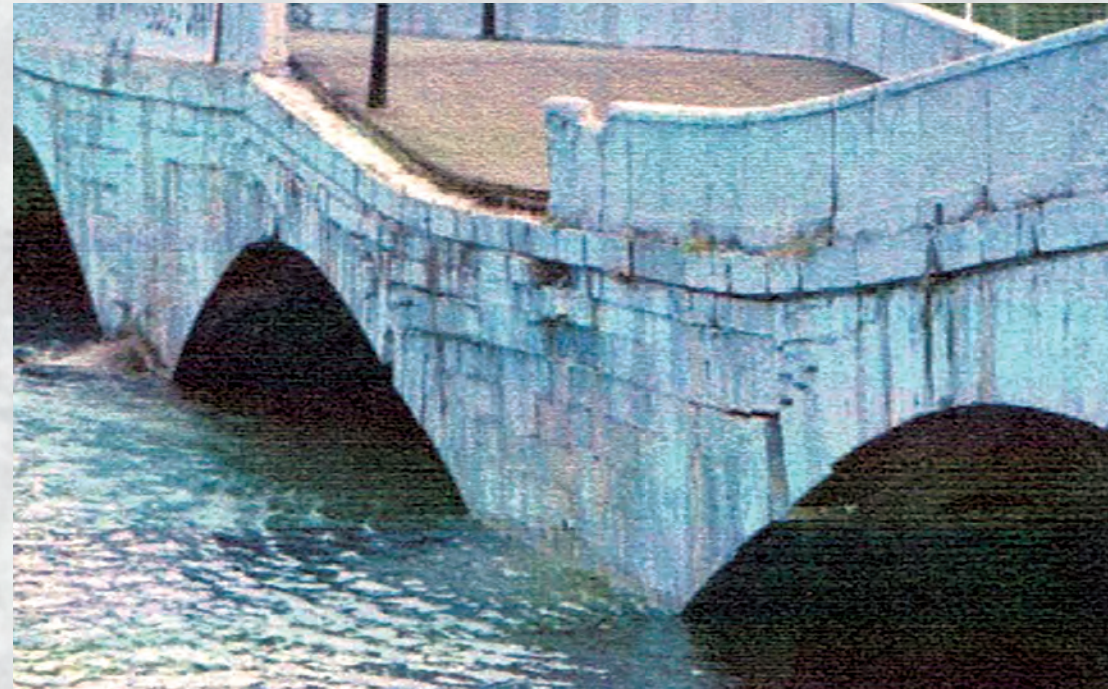
El hundimiento parcial de la pila central del puente arrastró las bóvedas concurrentes quedando el conjunto en un estado próximo a la ruina. La calificación de Bien Cultural Calificado del Camino de Santiago hizo descartar la demolición total. La consolidación de la pila y de los restos como ruina presentaba incertidumbres, no aportaba garantías de duración ni resultaba fácil. La construcción de una pasarela paralela, o sobre la misma ruina, entraba en colisión con la obra primitiva. Por ello prevaleció, sin discusión, el reproducir miméticamente el estado anterior a la incidencia. Se consideró que las generaciones venideras merecen el legado de una obra desmontada, aprendida, vuelta a montar y bien documentada.

Zubiaren egoera  
Estado en que quedó el puente

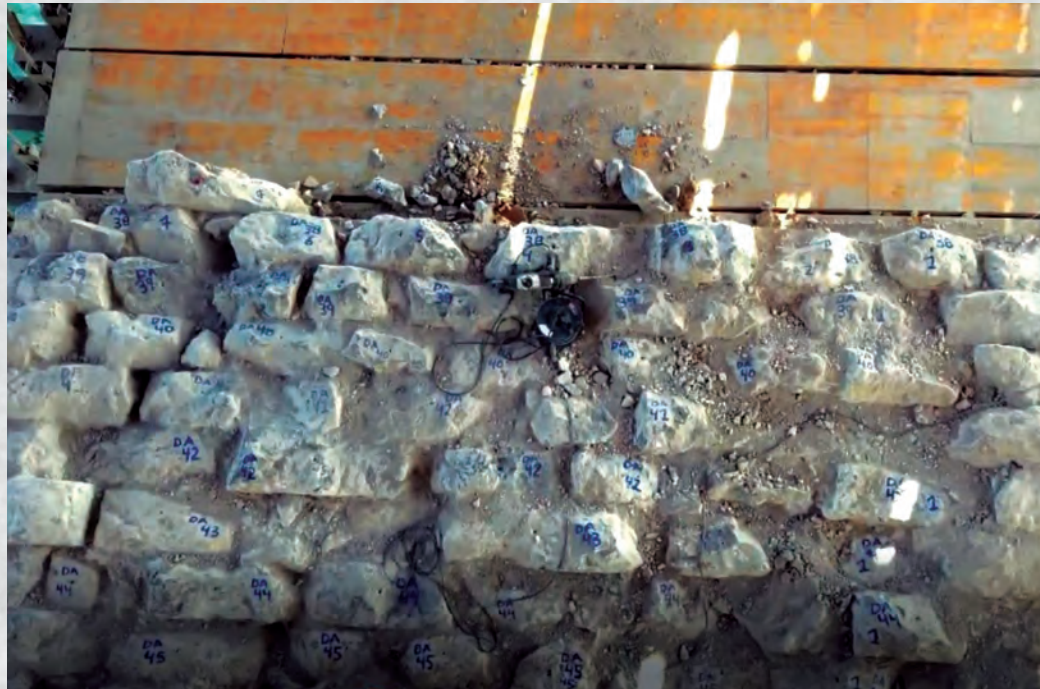
Desmuntatzeko zenbakiu egin zituzten dobelak  
Dovelas numeradas para su desmontaje

Comenzó en 2021 con el recalce de la pila dos. Se procedió después al desmontaje ordenado de los pretiles, rellenos, tímpanos y bóvedas 2 y 3, así como la parte superior de la pila central. Las piezas desmontadas, cuidadosamente numeradas, se reutilizaron en la misma posición original, sustituyéndose sólo las irre recuperables con piedra de cantera de Lastur, idéntica a la primitiva.

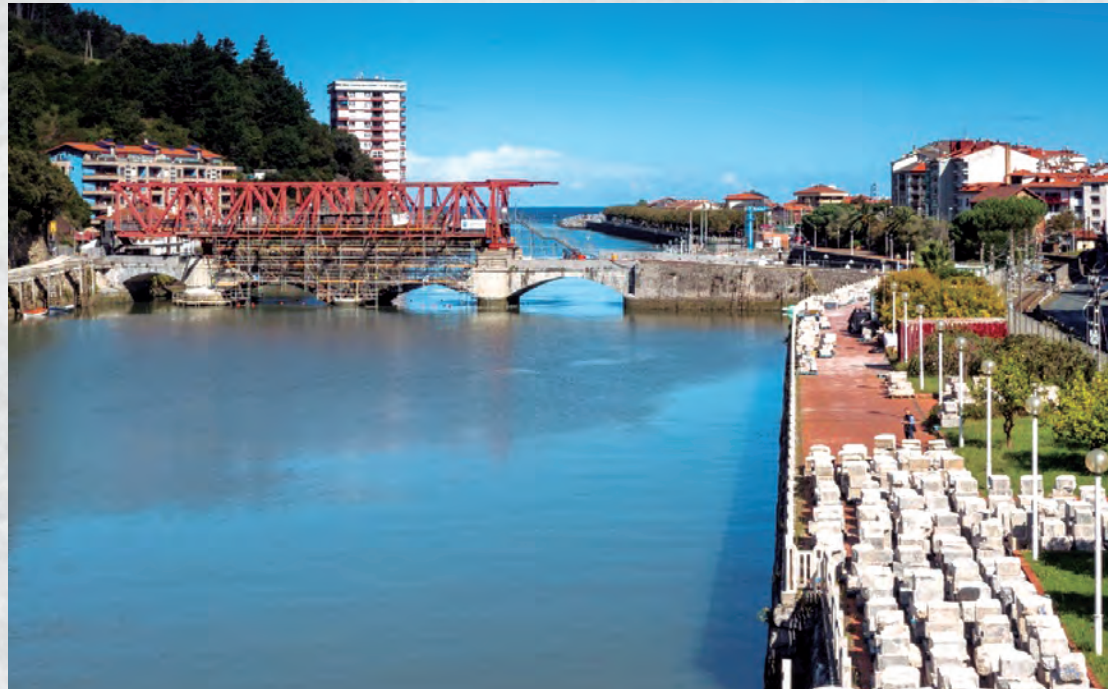
Harlanduak bilduta  
Sillares acopiados

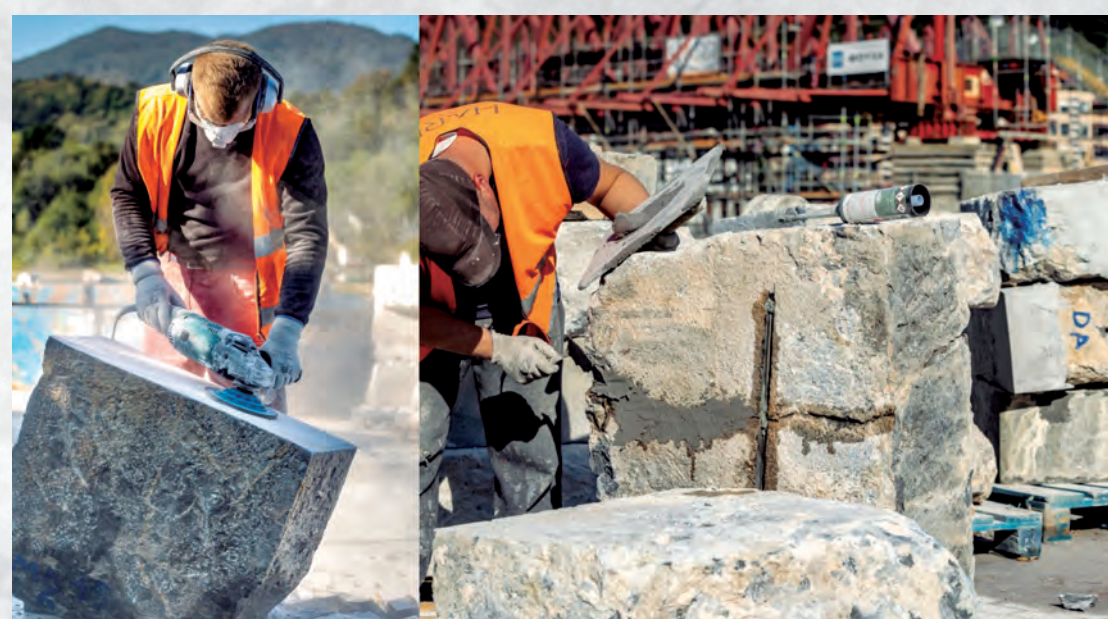
Harlandu berriak prestatzen eta zaharrak konpontzen  
Preparación de sillares nuevos y reparación de los antiguos

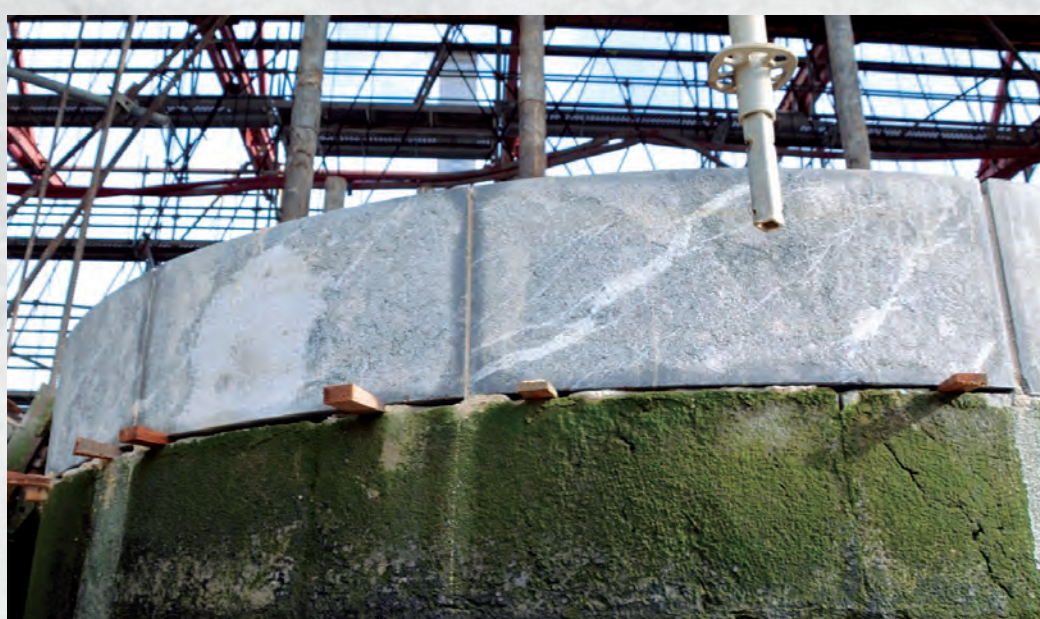
Zutarriaren luzaketa  
Recricado de la pila

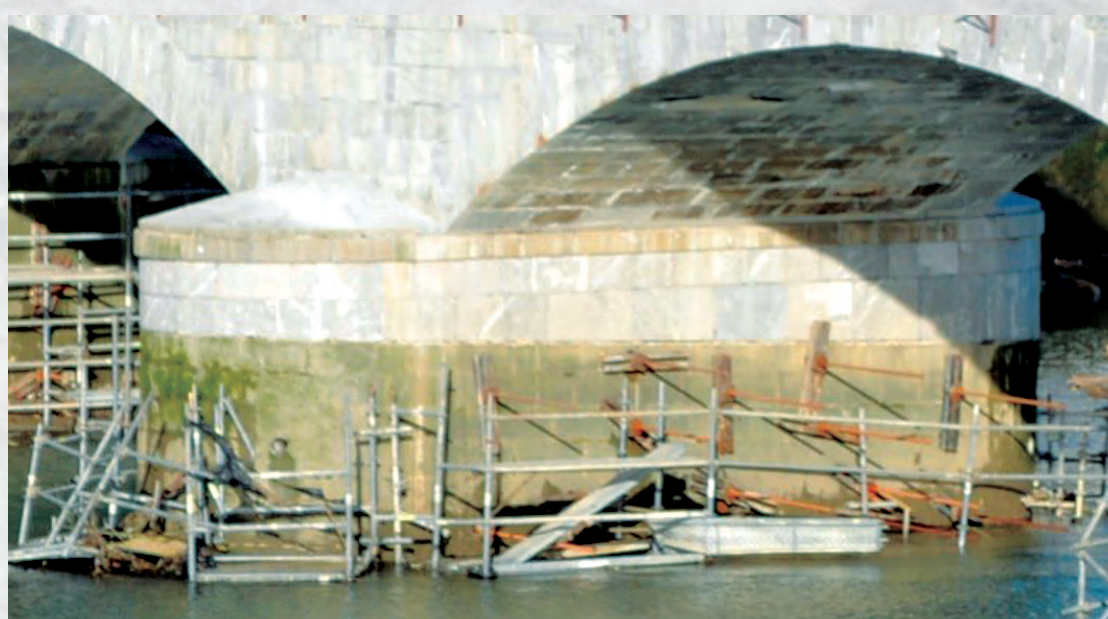
Harrizko falka berria  
Cuña de piedra generada

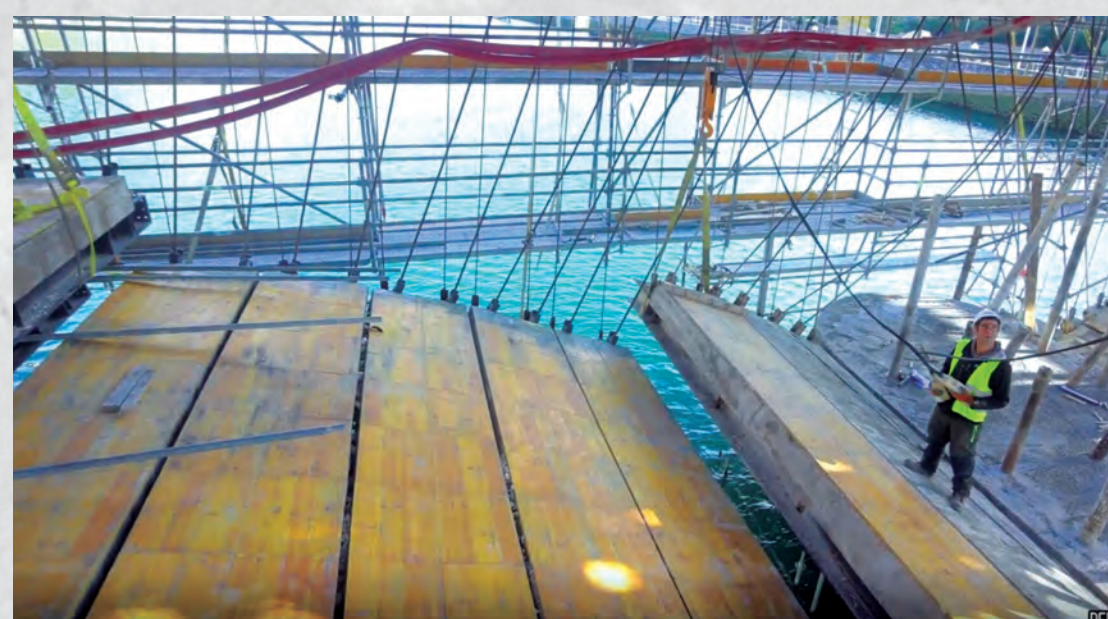
Panelak birkokatzeo lanak  
Reubicación de los paneles

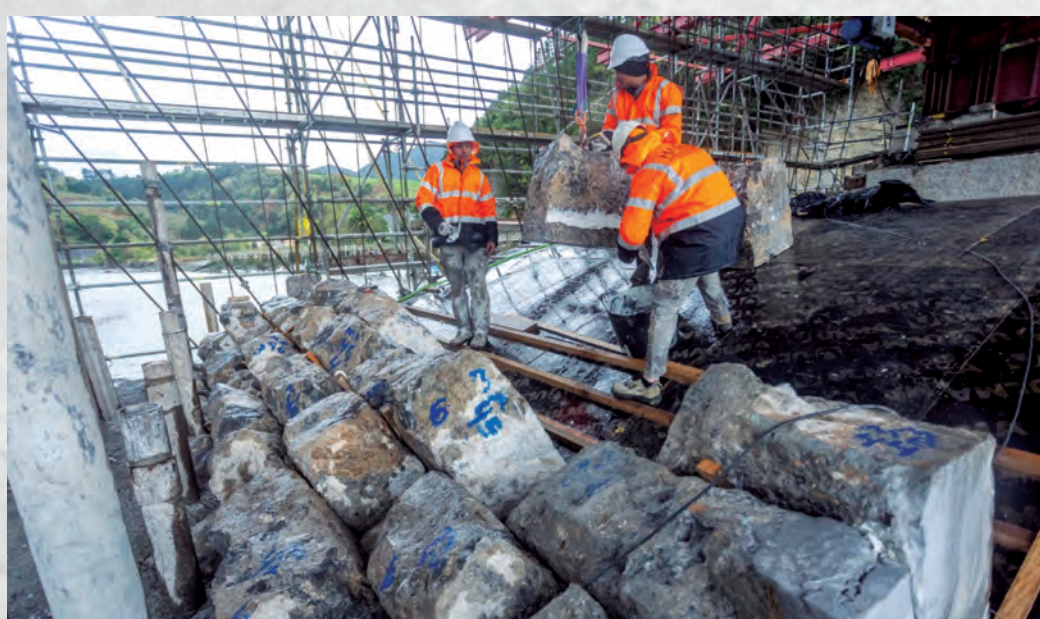
Gangak berreraikitzeo lanak  
Reconstrucción de las bóvedas

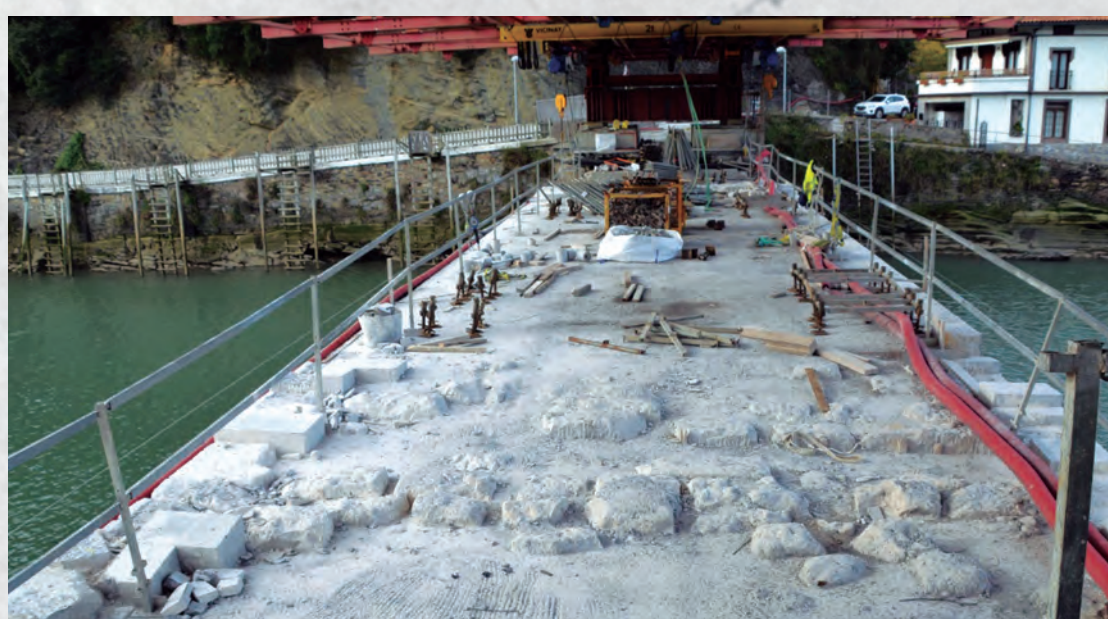
Obraren azken fasea  
Fase final de obra
